Thermografische Inspektion

Kunde	Muster AG
Adresse	Feldstrasse 77
Ort	3000 Bern
Projekt:	
BKP Nr.	
Ansprechpartner	Hr. Muster
Tel	
Natel	
email	muster@bluewin.ch
Datum der Messung	22. August 2014
Anlagen Standort	Diverse
Anlage Typ.	Haupt und Unterverteilungen
Serie-Nr.	
Umgebungstemperatur	
IBS	
Thermograf	Martin Hadorn
Natel:	079 206 24 61

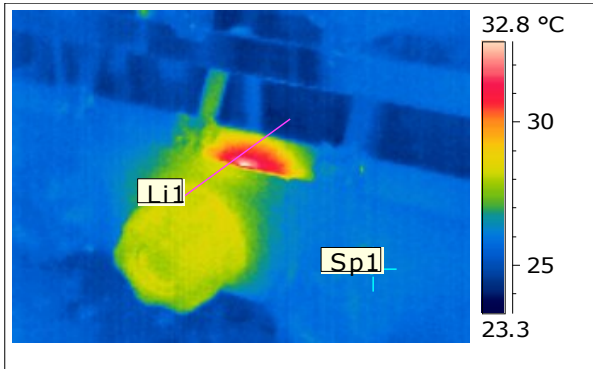
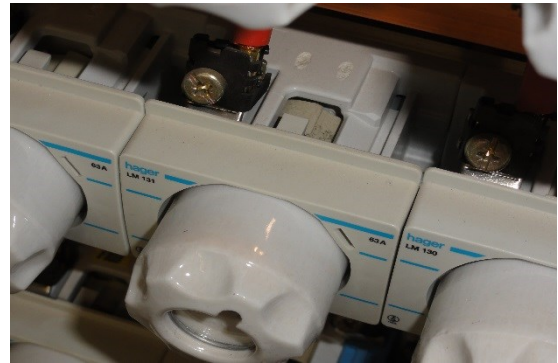
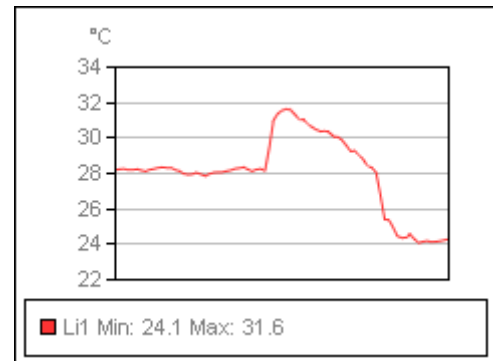
Bauteil: Sicherung F104 Phase L2
Einspeisung für Pumpe 1

Bild Datum 22.08.2014
Bild Dateiname IR_0036.jpg
Sp1 Temperatur 26.0 °C
Li1 Max. Temperatur 31.6 °C
Emissionsgrad 0.96

Hoher Übergangswiderstand zwischen Sicherung und Pass-Schraube

Grund des grossen Übergangswiderstand: Korrosion zwischen Pass-Schraube und Sicherung.

Erledigte Massnahmen	Datum	Name	Unterschrift
Neue Pass-Schraube und Sicherung Eingesetzt.	22.08.2014	Muster Christian

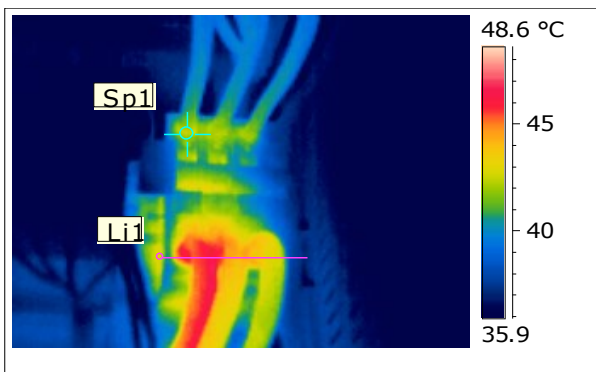
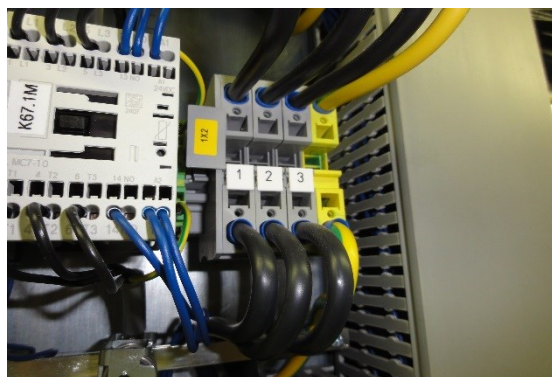
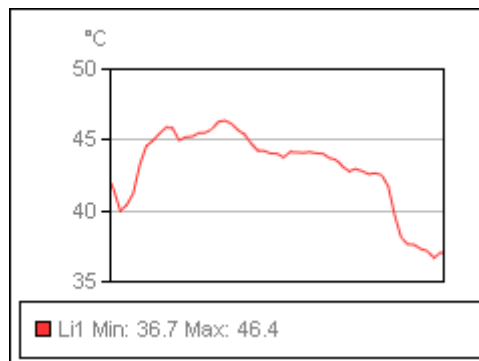
Bauteil: Klemmen 1X2 Phase L1

Bild Datum 22.08.2014
Bild Dateiname IR_0038.jpg
Sp1 Temperatur 42.0 °C
Li1 Max. Temperatur 46.4 °C
Emissionsgrad 0.96

Bei dem Anschluss Phase L1 ist ein grösserer Übergangswiderstand als bei den Phasen L2 und L3 obwohl der gleiche Strom von 48A fließen.
Ersetzen der Klemme L1
